BRILLO DE ÉPOCA

PALACIO DE SANTOÑA

LA INTERVENCIÓN SOBRE EL PALACIO DE SANTOÑA SE CENTRA EN LOS REFUERZOS ESTRUCTURALES, LA INCLUSIÓN DE INSTALACIONES CONFORMES A LA NORMATIVA Y LA MEJORA DE LA ACCESIBILIDAD. PERO NO HA OLVIDADO RECUPERAR EL FASTO DE SUS IMPONENTES SALAS.

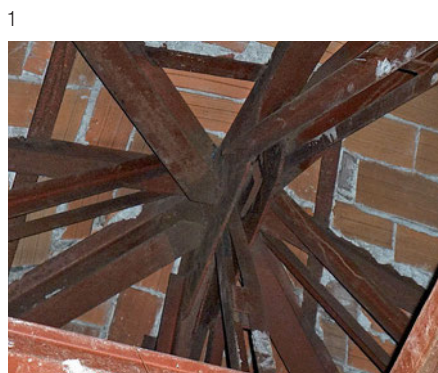
1. Estructura de madera bajo cubierta.
2. Estructura metálica situada bajo cubierta.
3. Vista del forjado de planta baja.

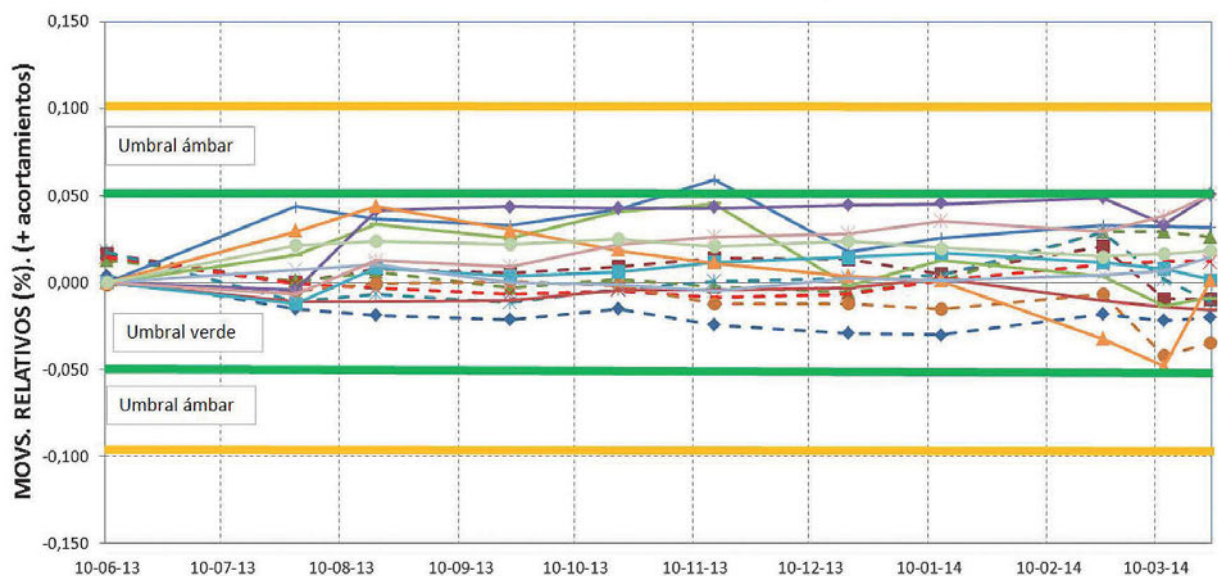
8

- 6. Escalera Imperial, que conduce a la primera planta.
- 7. Sala de la Rotonda, en la planta noble.
- 8. Gráficas de los movimientos estructurales.

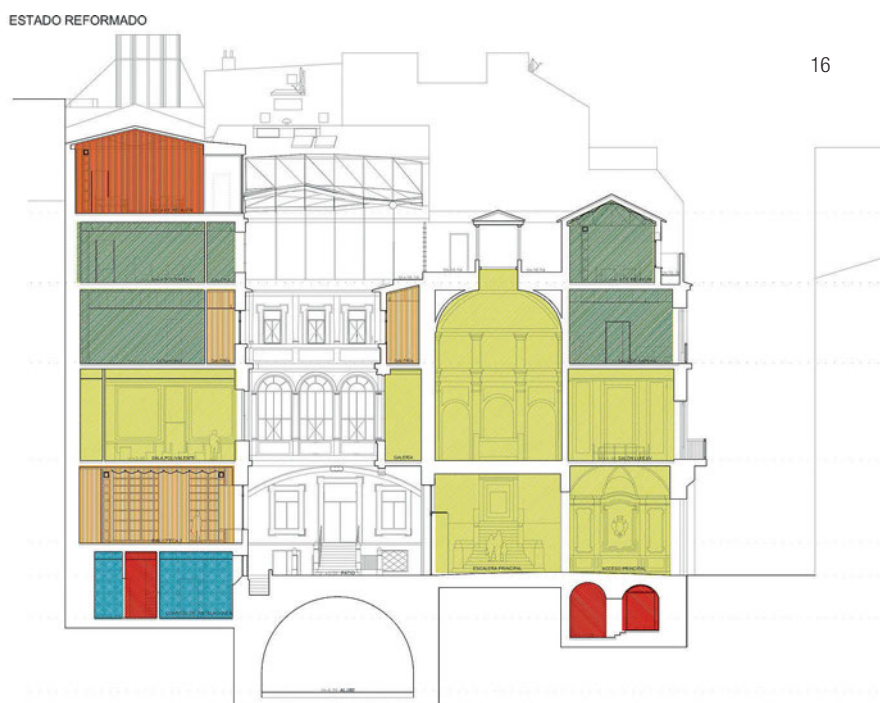
- 11. Arriostramiento de muro medianero.
- 12. Consolidación y refuerzo en muro de carga de fachada.
- 13. Perforación en techo noble para alojamiento de sistema antiincendios.
- 14. Boquilla de instalación anti incendios
- 15. Levantamiento de material de cubierta para la sustitución de elementos.
- 16. Sección del palacio.

El salón de actos presentaba varias grietas verticales, la más importante, en la esquina de fachada en el lado medianero, se debía a la falta de plomo del muro sobre la cimentación, esto es, el muro medianero, con una altura aproximada de 8 m y sobresalía de la vertical del muro de planta baja del orden de un pie, y este respecto del muro de cimentación de dos pies. Todo esto afectaba al techo del salón de actos, apareciendo grietas en los frescos, sus esculturas y moldurones de gran tamaño. Fue necesario ampliar la cimentación y doblar el muro de carga existente con ladrillo y mortero de cal M-10, realizando además una retícula con llaves de acero cada 30 cm para solidarizar en trabajo de los muros originales y de nueva ejecución. El otro muro longitudinal, también tenía una grieta vertical, que tras analizar la estructura se entendió podía deberse a que descansaba en dos perfiles tipo IPN de 140 mm que se procedió a reforzar con otro IPN 200 aumentando el canto del conjunto. En el salón de actos se mantiene la monitorización de los muros de carga.
